# LEGEPLADSINSPEKTION

## Kompan - Hovedinspektion BØRNEHUSET AAVANGEN

**Inspektionstype: Årlig hovedinspektion**

**Rapportnr.: RSM1352**

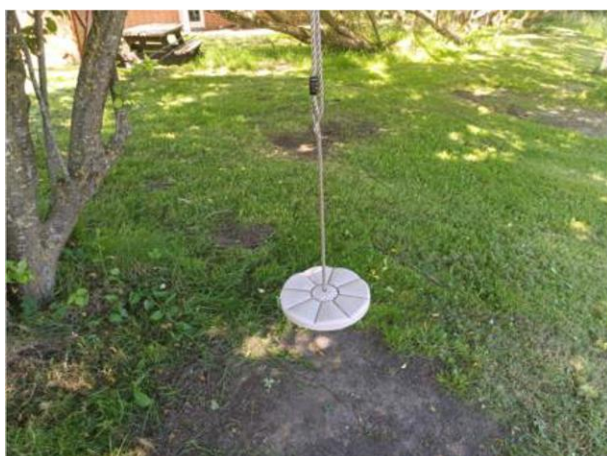
| Beskrivelse | BEMÆRKNING: Redskabet kan ikke leve op til kravene i legepladsstandarderne EN1176 |
| Bemærkninger | Gyngesædet betragtes som legetøj og hører ind under legetøjsstandarden EN71 (CE mærkning).<br>Legeplads redskaber bør produceres og installeres i henhold til legeplads standarden EN1176. |

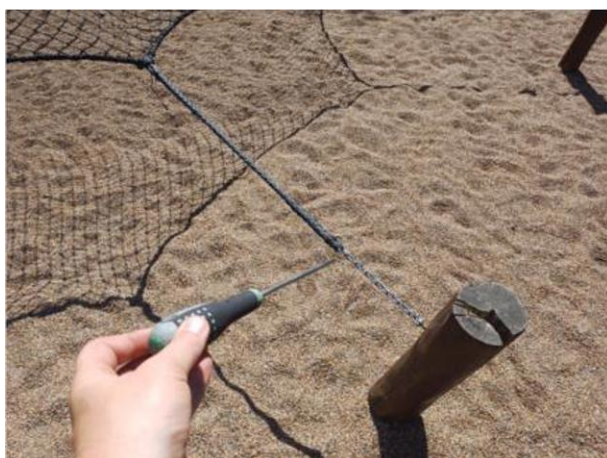
| Anmærkning | | Risikovurdering: 4 - Lav |
| Beskrivelse | Åbningen i sjækler anvendt til montering af kæder, skal leve op til kravene til kædesammenføjninger. Det sker ikke her. I kædesammenføjninger skal åbninger være mindre end 8,6mm eller større end 12mm. Her kan en 8,6mm dorn passere åbningen uden 12mm dornen kan følge med igennem.<br>EN1176 Del 1 Pkt. 4.2.13 Kæder | |
