# LEGEPLADSINSPEKTION

## Kompan - Hovedinspektion BØRNEHUSET AAVANGEN

**Inspektionsdato: jun. 25, 2024**

**Rapportnr.: RSM1352**

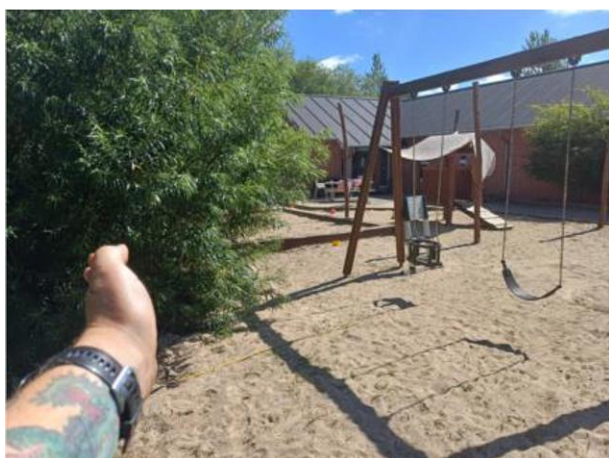
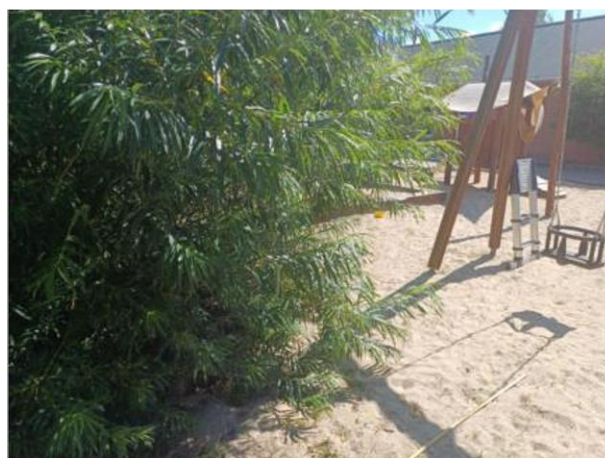
| Anmærkning | | Risikovurdering: 4 - Lav |
| Beskrivelse | Der er konstateret forhindringer i frirummet. Frirummet må ikke indeholde forhindringer, der kan forhindre en bruger i at gennemføre en tvungen bevægelse, fx grene på træer, tove, tværbomme osv.<br>EN1176 Del 1 Pkt. 4.2.8.3 Beskyttelse mod skader i frirummet af brugere, der udsættes for en bevægelse påført af redskabet | |
| Bemærkninger | Busken bør beskæres. Der skal være 332 cm i begge gyngeretninger. | |

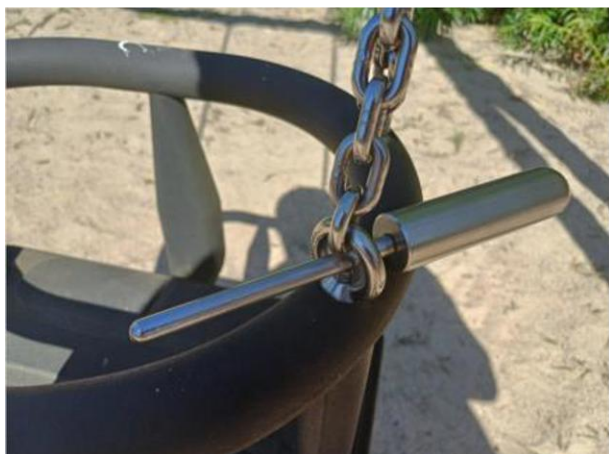
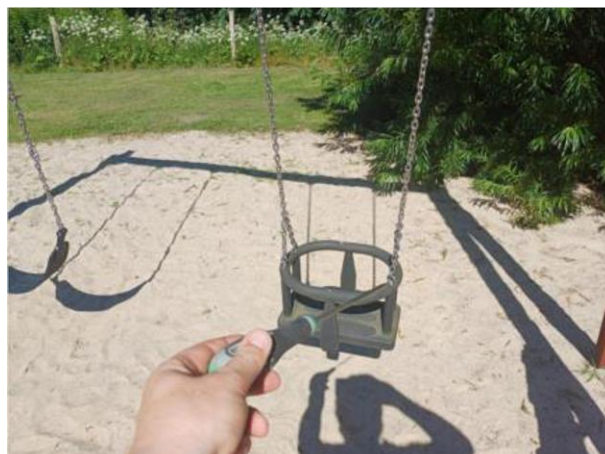
| Anmærkning | | Risikovurdering: 4 - Lav |
| Beskrivelse | Brugerne kan få fingrene i klemme i viste åbninger. Der må ikke være åbninger i frirummet på legeredskaber mellem 8- og 25mm i diameter som kan fange brugerens fingre, når de befinder sig i legeredskabets frirum.<br>EN1176 Del 1 Pkt. 4.2.7.6 Fastklemning af fingre EN 1176 Del 1 Pkt. 4.2.8.2.3 Frirum | |
| Bemærkninger | Dette er konstateret på to øjebolte. | |

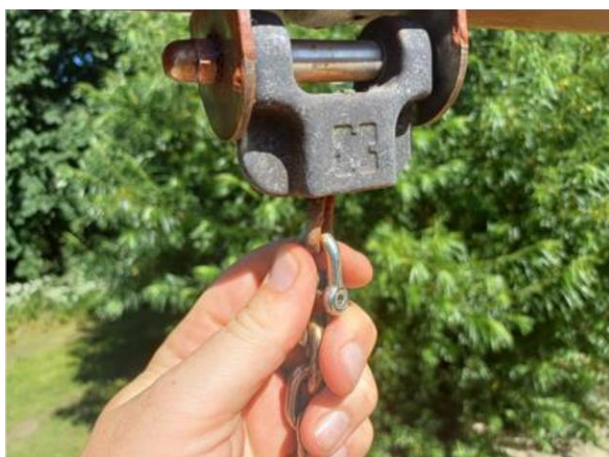
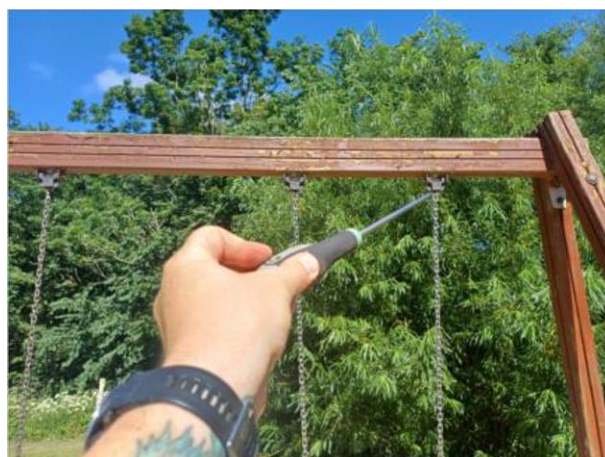
| Anmærkning | | Risikovurdering: 4 - Lav |
| Beskrivelse | Viste metaldele viser tegn på rust. Metaldele skal være bestandige over for atmosfæriske påvirkninger og katodisk korrosion.<br>EN1176 Del 1 Pkt. 4.1.4 Metaller | |
| Bemærkninger | De to øverste kædeled på alle fire gynger er rustne. | |

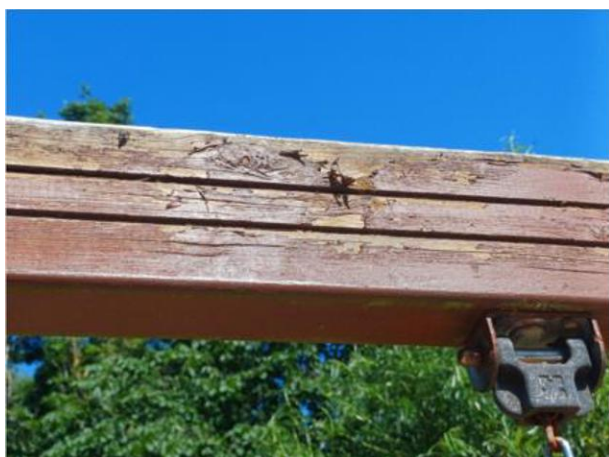
| Anmærkning | | Risikovurdering: 4 - Lav |
| Beskrivelse | Der er brud på redskabets overfladebehandling. Redskabets levetid forringes når overfladebehandlingen er brudt. Rutinemæssig vedligehold bør bl.a. omfatte vedligehold og nymaling af overflader.<br>Rutinemæssig vedligeholdelse | |
| Bemærkninger | Store dele af gyngestativet. | |

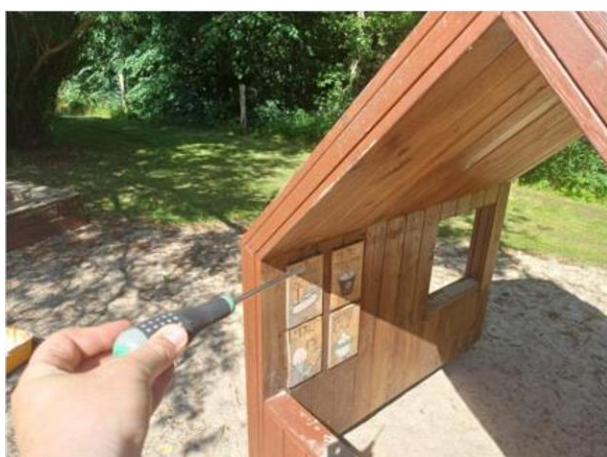
Risikovurdering: 3 - Uønsket

| Beskrivelse | Der må ikke være nogen udstikkende søm, skruer, wireafslutninger eller spidse eller skarpkantede komponenter i redskabet som her.<br>EN1176 Del 1 Pkt. 4.2.5 Redskabers finish |
| Bemærkninger | Der er to skruer ved menukortene. |

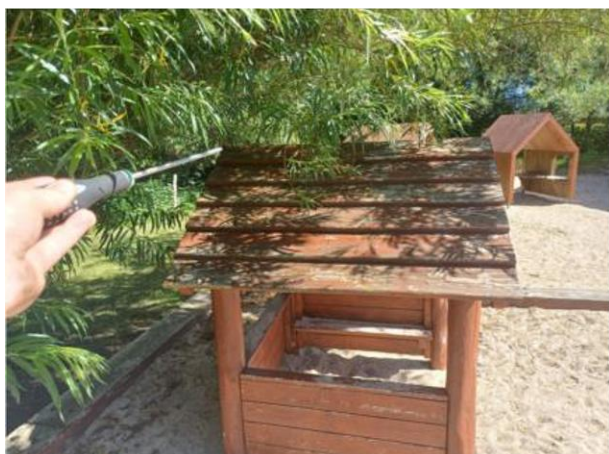
Risikovurdering: 3 - Uønsket

| Beskrivelse | Der er konstateret åbninger ved taget, der kan fange beklædningsdele, som fx en anoraksnor.<br>EN1176 Del 1 Pkt. 4.2.7.3 Fastklemning af tøj/hår<br>Anneks D 3.2.3 Tage |
| Bemærkninger | Dette er konstateret på bagsiden af legehusets tag. |

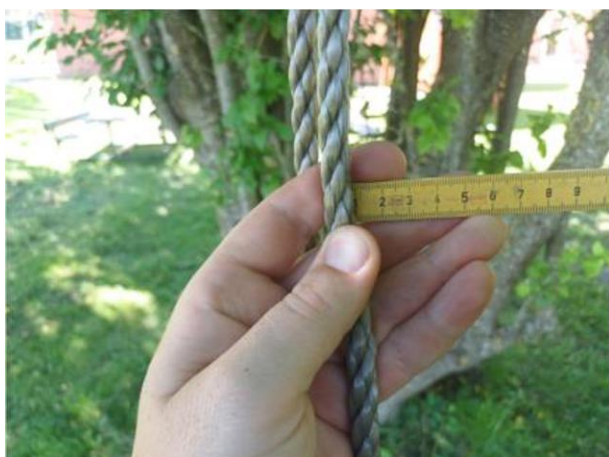
| Anmærkning | | Risikovurdering: 3 - Uønsket |
| Beskrivelse | Svingtovets diameter er ikke inden for det krævede interval. Svingtove skal have en diameter mellem 25mm og 45mm.<br>EN1176 Del 1 Pkt. 4.2.12.1 Tove der er fastgjort i den ene ende(Svingtove) | |
| Bemærkninger | Her er de målt til 8mm | |

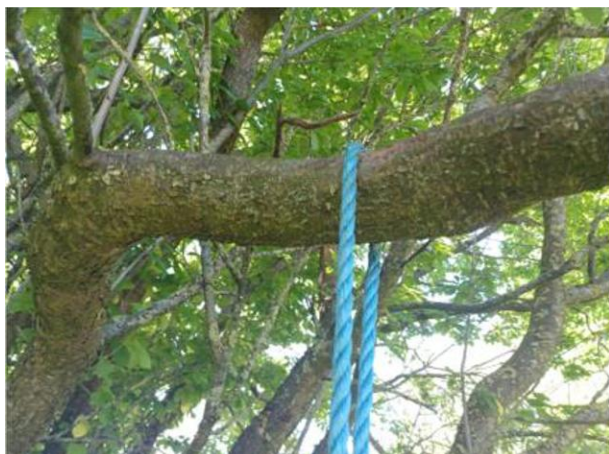
| Anmærkning | | Risikovurdering: 3 - Uønsket |
| Beskrivelse | BEMÆRKNING:Redskabet kan ikke leve op til kravene i legepladsstandarderne EN1176 | |
| Bemærkninger | Ophæng i levende træer er u hensigtsmæssigt. Grenen kan kvæles og styrken svækkes. Levende træers styrke kan ikke dokumenteres som krævet iht. til gældende standarder. | |

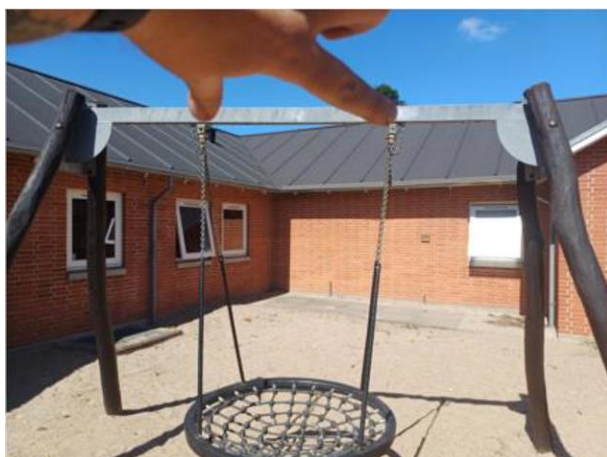
Risikovurdering: 4 - Lav

| Beskrivelse | Der er slid i viste komponenter/dele af redskabet. Se bemærkning.<br>Korrigerende vedligeholdelse |
| Bemærkninger | Der er konstateret begyndende slid i begge gyngelejlre. |

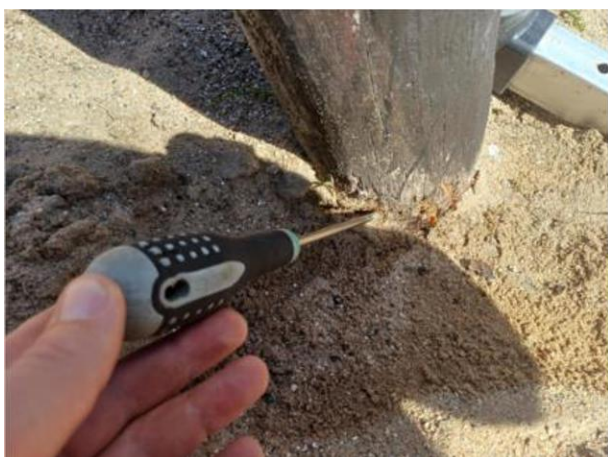
| Anmærkning | | Risikovurdering: 4 - Lav |
| Beskrivelse | En skruetrækker kan presses ind i viste trækomponenter som er i forfald.<br>Korrigerende vedligeholdelse | |
| Bemærkninger | Der er konstateret begyndende råd i splintlaget. | |

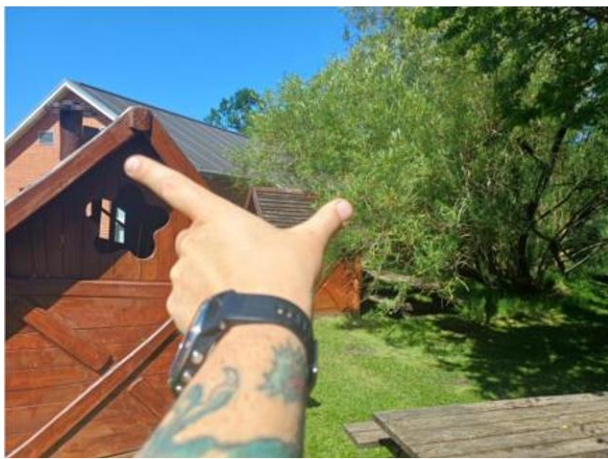
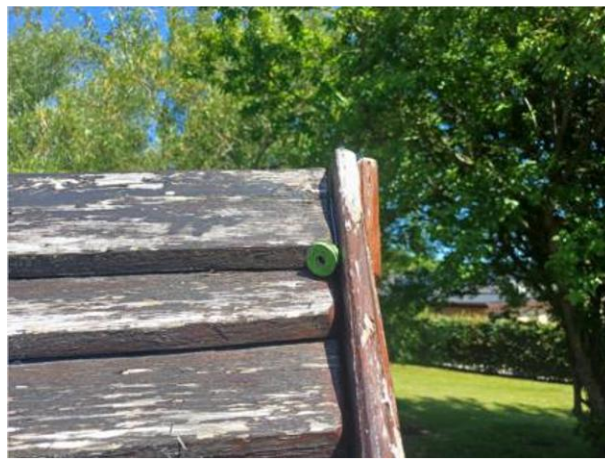
| Anmærkning | | Risikovurdering: 3 - Uønsket |
| Beskrivelse | Der er konstateret åbninger ved taget, der kan fange beklædningsdele, som fx en anoraksnør.<br>EN1176 Del 1 Pkt. 4.2.7.3 Fastklemning af tøj/hårAnneks D 3.2.3 Tage | |
| Bemærkninger | Dette er konstateret på de to ender. | |

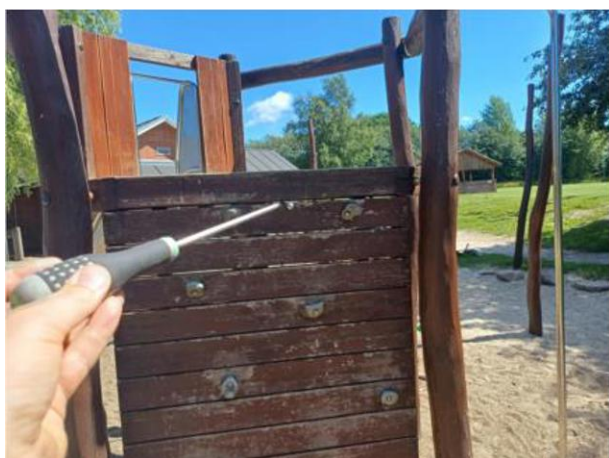
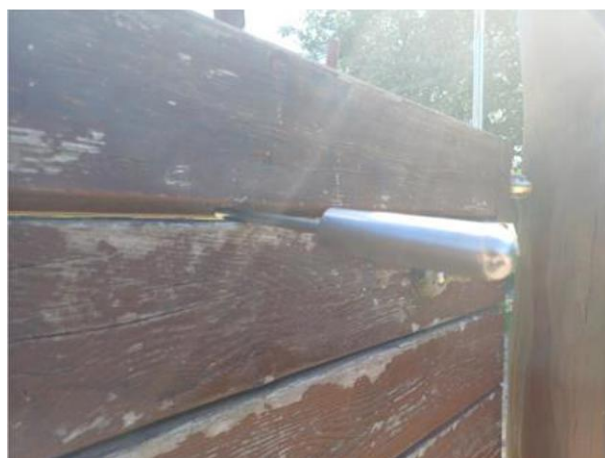
| Anmærkning | | Risikovurdering: 3 - Uønsket |
| Beskrivelse | Der er konstateret åbninger der kan fange brugerens fingre. Der er tale om åbninger med et mindste tværsnit mellem 8- og 25mm der kan fange brugerens fingre, som er placeret mere end 1000mm fra faldunderlaget. Risikoen opstår hvor en finger kan fanges, og kroppen stadig er i bevægelse.<br>EN1176 Del 1 Pkt. 4.2.7.6 Fastklemning af fingre | |

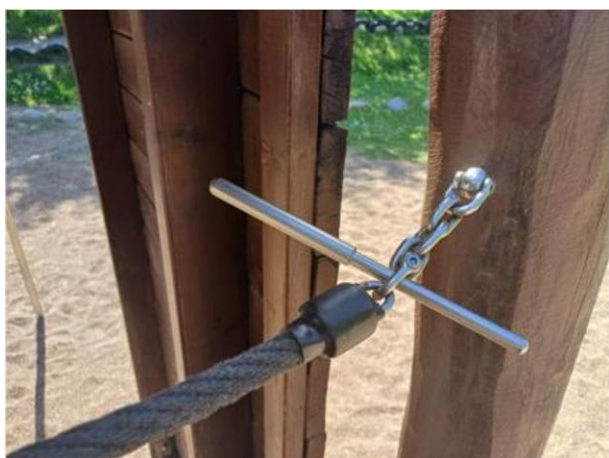
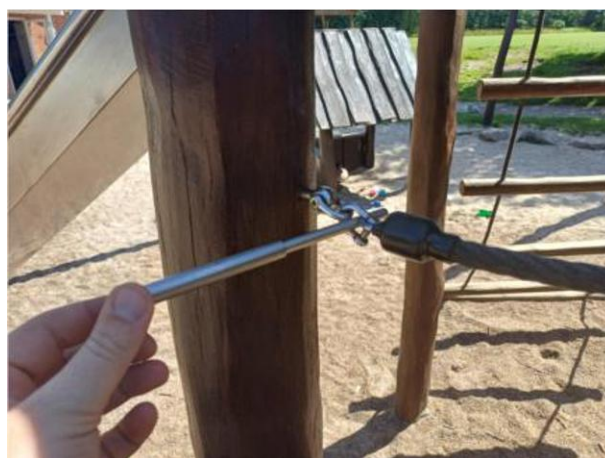
| Anmærkning | | Risikovurdering: 3 - Uønsket |
| Beskrivelse | Åbningen i sjækler anvendt til montering af kæder, skal leve op til kravene til kædesammenføjninger. Det sker ikke her. I kædesammenføjninger skal åbninger være mindre end 8,6mm eller større end 12mm. Her kan en 8,6mm dorn passere åbningen uden 12mm dornen kan følge med igennem.<br>EN1176 Del 1 Pkt. 4.2.13 Kæder | |

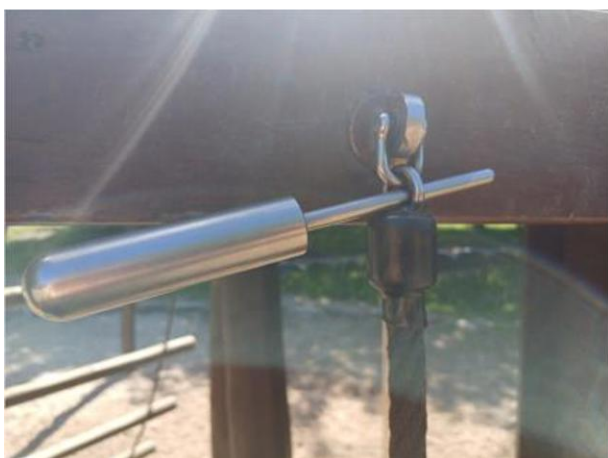
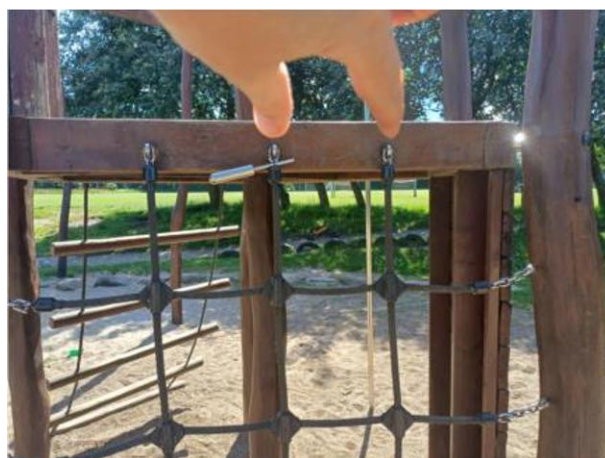
| Anmærkning | | Risikovurdering: 3 - Uønsket |
| Beskrivelse | Der er konstateret åbninger der kan fange brugerens fingre. Der er tale om åbninger med et mindste tværsnit mellem 8- og 25mm der kan fange brugerens fingre, som er placeret mere end 1000mm fra faldunderlaget. Risikoen opstår hvor en finger kan fanges, og kroppen stadig er i bevægelse.<br>EN1176 Del 1 Pkt. 4.2.7.6 Fastklemning af fingre | |

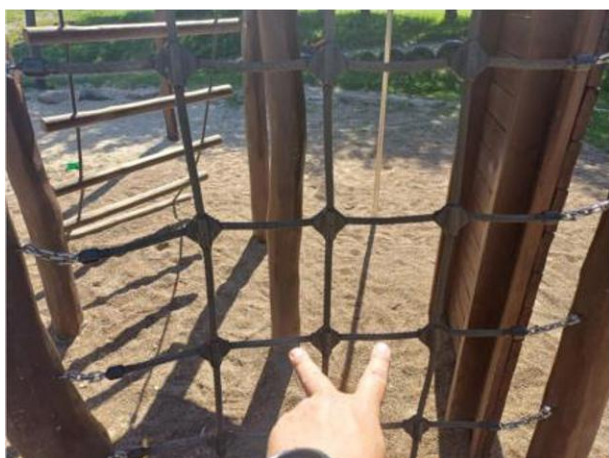
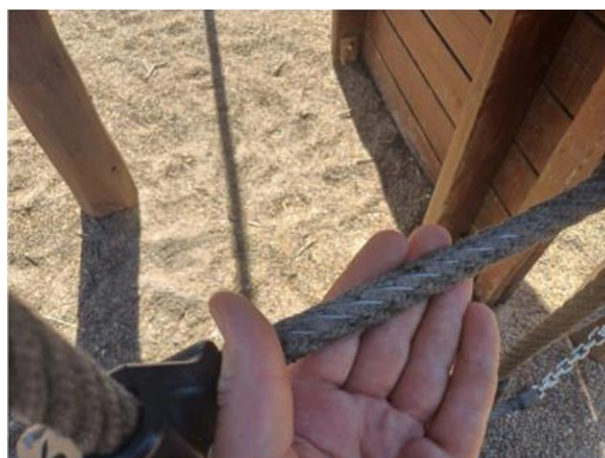
| Anmærkning | | Risikovurdering: 3 - Uønsket |
| Beskrivelse | Der er konstateret risiko for fastklemning af halsen i redskabet. Der er risiko for fastklemning af halsen, hvis et barn får halsen ind i åbningen, og barnet ikke kan nå jorden med fødderne.<br>EN1176 Del 1 Pkt. 4.2.7.2 Fastklemning af hoved og hals og Figur D2 prøvedorn | |

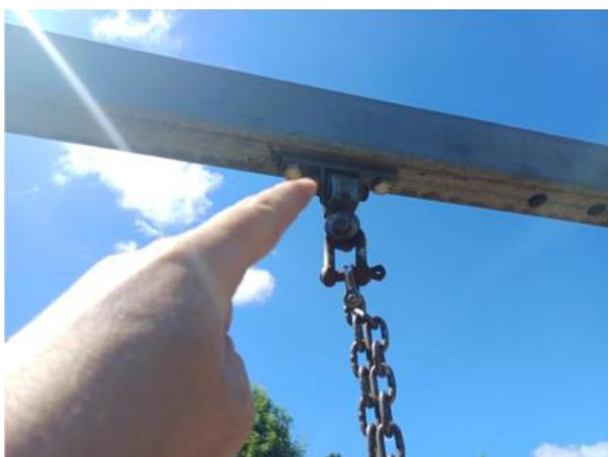
| Anmærkning | | Risikovurdering: 4 - Lav |
| Beskrivelse | Der er slid i viste komponenter/dele af redskabet. Se bemærkning.<br>Korrigerende vedligeholdelse | |

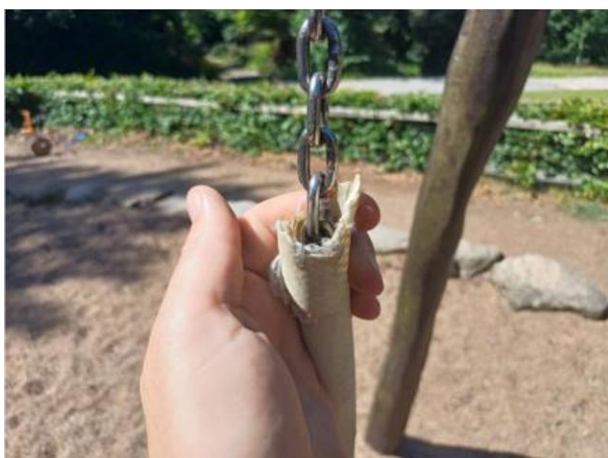
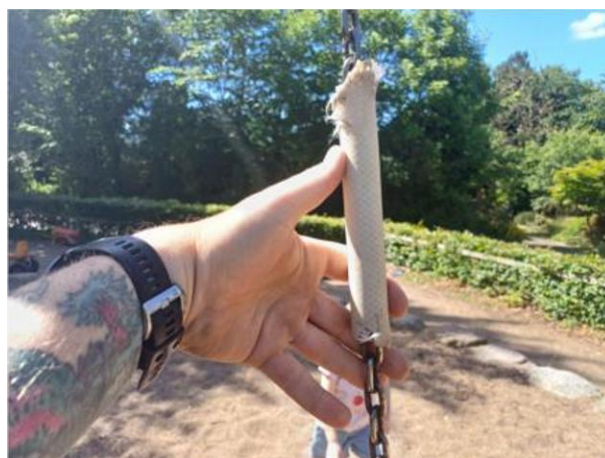
| Anmærkning | | Risikovurdering: 5 - Ubetydelig |
| Beskrivelse | Der er slid i viste komponenter/dele af redskabet. Se bemærkning.<br>Korrigerende vedligeholdelse | |

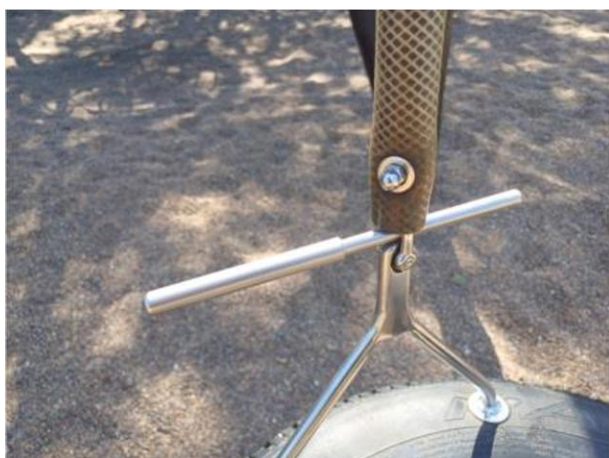
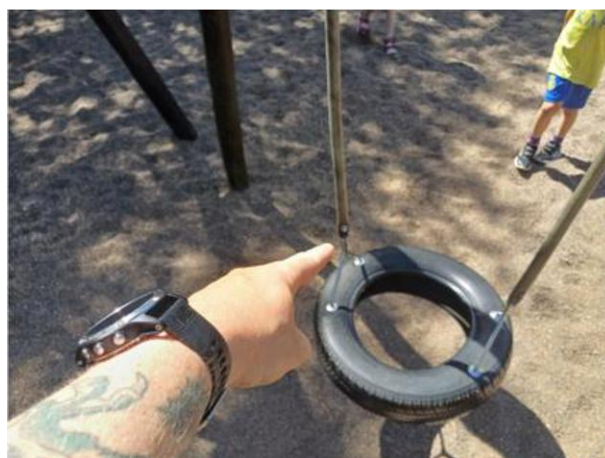
| Anmærkning | | Risikovurdering: 3 - Uønsket |
| Beskrivelse | Åbningen i sjækler anvendt til montering af kæder, skal leve op til kravene til kædesammenføjninger. Det sker ikke her. I kædesammenføjninger skal åbninger være mindre end 8,6mm eller større end 12mm. Her kan en 8,6mm dorn passere åbningen uden 12mm dornen kan følge med igennem.<br>EN1176 Del 1 Pkt. 4.2.13 Kæder | |

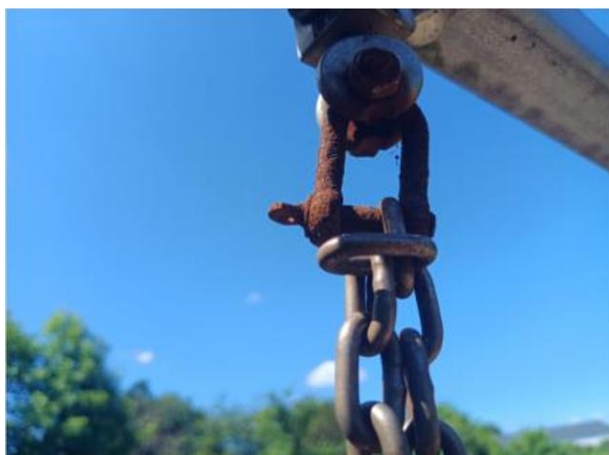
| Anmærkning | | Risikovurdering: 4 - Lav |
| Beskrivelse | Viste metaldele viser tegn på rust. Metaldele skal være bestandige over for atmosfæriske påvirkninger og katodisk korrosion.<br>EN1176 Del 1 Pkt. 4.1.4 Metaller | |
| Bemærkninger | Der er konstateret rust i alle fire sjækler ved gyngelejret. | |

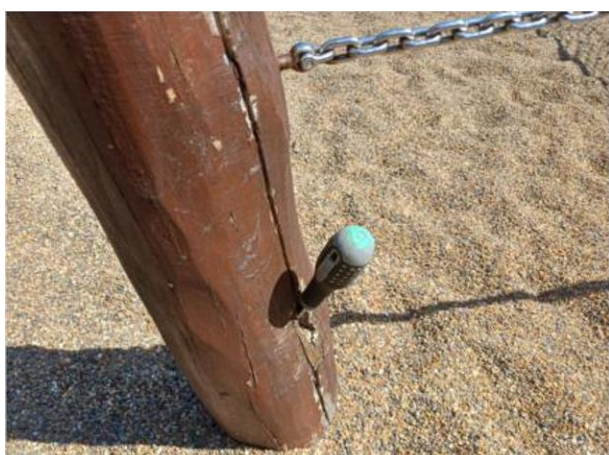
| Anmærkning | | Risikovurdering: 4 - Lav |
| Beskrivelse | En skruetrækker kan presses ind i viste trækomponenter som er i forfald.<br>Korrigerende vedligeholdelse | |

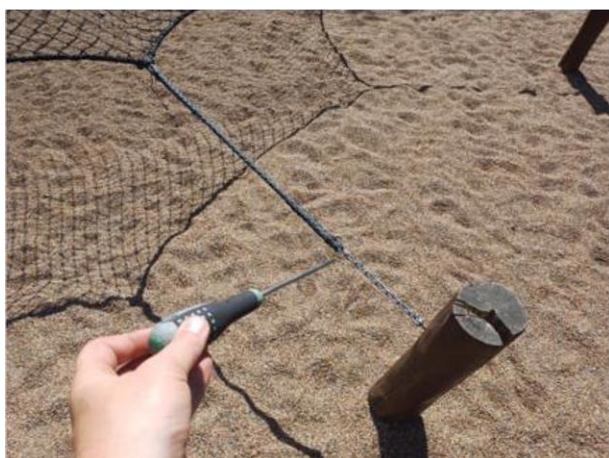
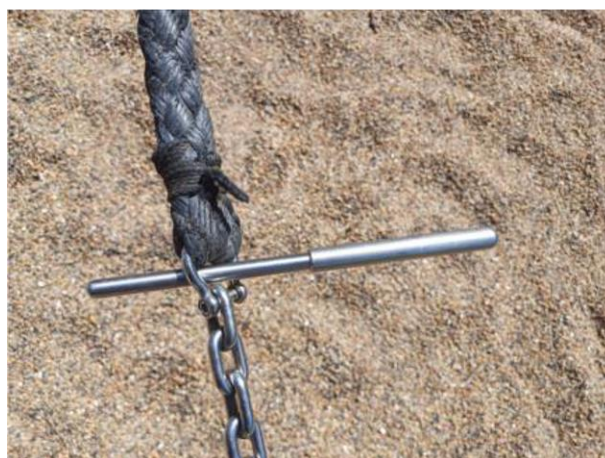
| Anmærkning | | Risikovurdering: 4 - Lav |
| Beskrivelse | Åbningen i sjækler anvendt til montering af kæder, skal leve op til kravene til kædesammenføjninger. Det sker ikke her. I kædesammenføjninger skal åbninger være mindre end 8,6mm eller større end 12mm. Her kan en 8,6mm dorn passere åbningen uden 12mm dornen kan følge med igennem.<br>EN1176 Del 1 Pkt. 4.2.13 Kæder | |
