# LEGEPLADSINSPEKTION

## Kompan - Hovedinspektion BØRNEHUSET AAVANGEN

**Inspektionstype: Årlig hovedinspektion**

**Rapportnr.: RSM1352**

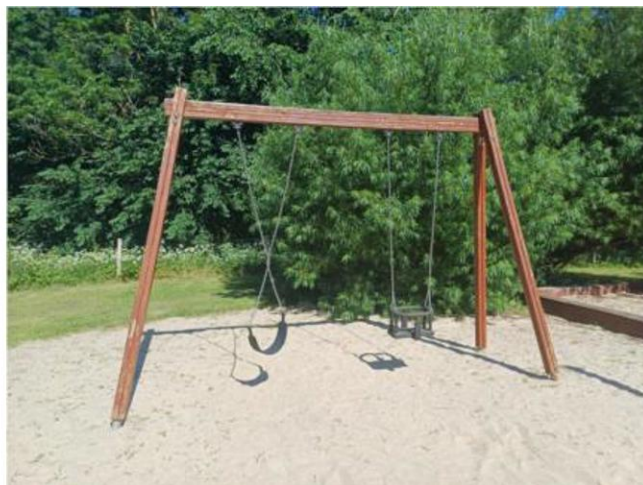
| Anmærkning | | Risikovurdering: 4 - Lav |
| Beskrivelse | Der er konstateret forhindringer i frirummet. Frirummet må ikke indeholde forhindringer, der kan forhindre en bruger i at gennemføre en tvungen bevægelse, fx grene på træer, tove, tværbomme osv.<br>EN1176 Del 1 Pkt. 4.2.8.3 Beskyttelse mod skader i frirummet af brugere, der udsættes for en bevægelse påført af redskabet | |
| Bemærkninger | Busken bør beskæres. Der skal være 332 cm i begge gyngeretninger. | |

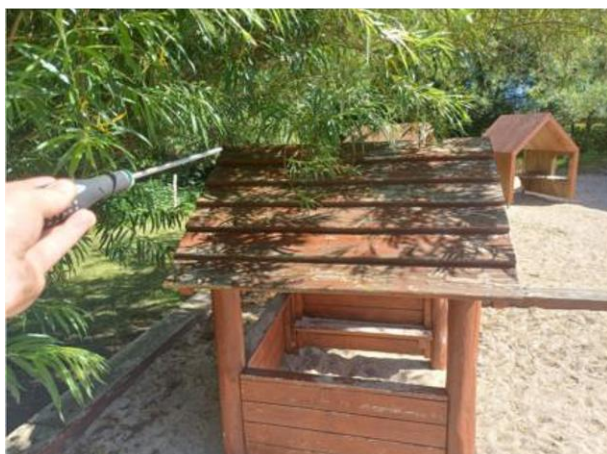
Risikovurdering: 3 - Uønsket

| Beskrivelse | Der er konstateret åbninger ved taget, der kan fange beklædningsdele, som fx en anoraksnor.<br>EN1176 Del 1 Pkt. 4.2.7.3 Fastklemning af tøj/hår |
| Bemærkninger | Dette er konstateret på bagsiden af legehusets tag. |

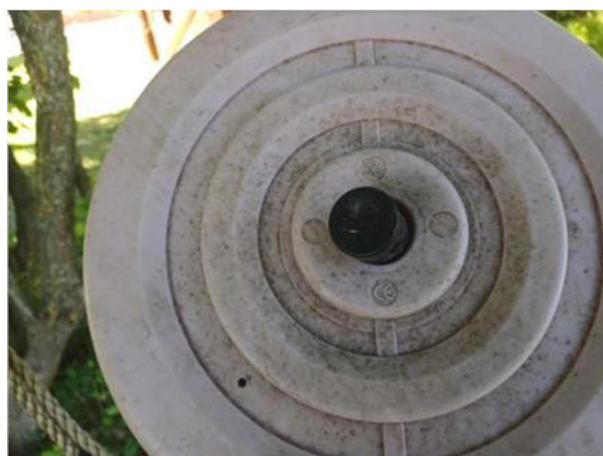
| Beskrivelse | BEMÆRKNING: Redskabet kan ikke leve op til kravene i legepladsstandarderne EN1176 |
| Bemærkninger | Gyngesædet betragtes som legetøj og hører ind under legetøjsstandarden EN71 (CE mærkning).<br>Legeplads redskaber bør produceres og installeres i henhold til legeplads standarden EN1176. |

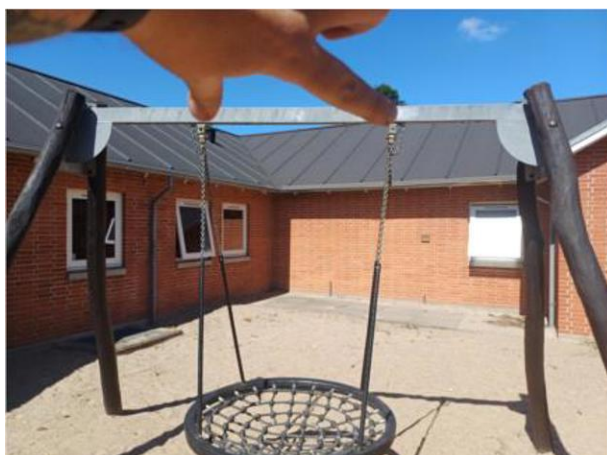
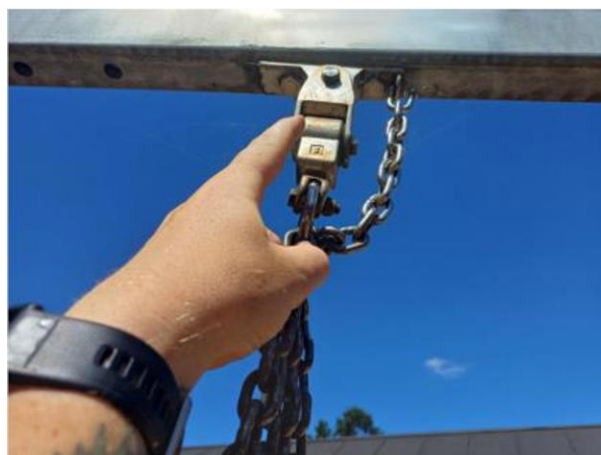
Risikovurdering: 4 - Lav

| Beskrivelse | Der er slid i viste komponenter/dele af redskabet. Se bemærkning.<br>Korrigerende vedligeholdelse |
| Bemærkninger | Der er konstateret begyndende slid i begge gyngelejre. |

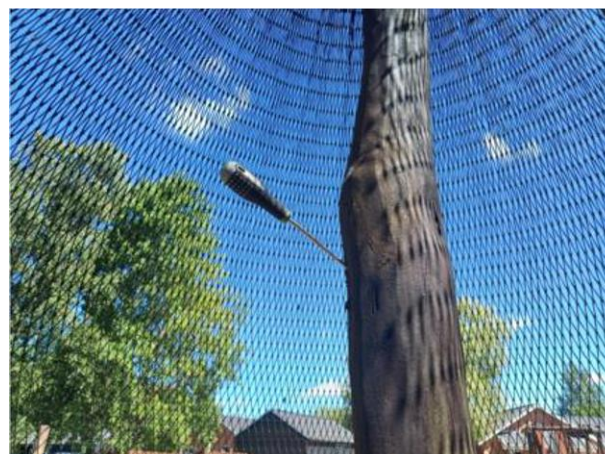
Risikovurdering: 4 - Lav

| Beskrivelse | En skruetrækker kan presses ind i viste trækomponenter som er i forfald.<br>Korrigerende vedligeholdelse |
| Bemærkninger | Der er konstateret begyndende råd i stolpen. |

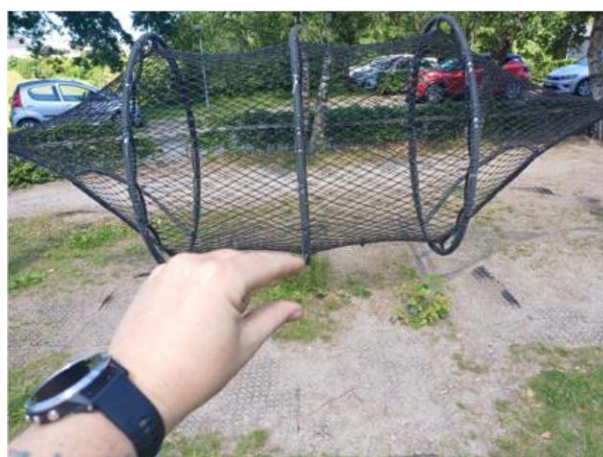
Risikovurdering: 4 - Lav

| Beskrivelse | Der er risiko for fastklemning under den bevægelige del. Hvis bevægelige dele kan udgøre en fare for kroppen, skal der være en afstand til jorden på mindst 400 mm. EN1176 Del 1 Pkt. 4.2.6 Bevægelige dele |
| Bemærkninger | Her er der målt 30cm |
