# LEGEPLADSINSPEKTION

## Kompan - Hovedinspektion BØRNEHUSET AAVANGEN

**Inspektionsdato: jun. 25, 2024**

**Rapportnr.: RSM1352**

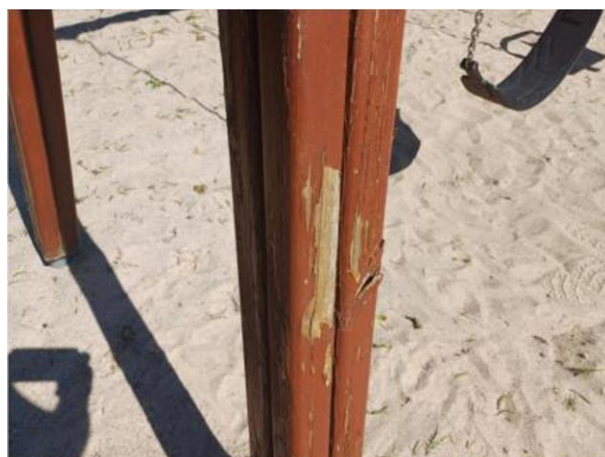
| Anmærkning | | Risikovurdering: 4 - Lav |
| Beskrivelse | Der er brud på redskabets overfladebehandling. Redskabets levetid forringes når overfladebehandlingen er brudt. Rutinemæssig vedligehold bør bl.a. omfatte vedligehold og nymaling af overflader.<br>Rutinemæssig vedligeholdelse | |
| Bemærkninger | Store dele af gyngestativet. | |

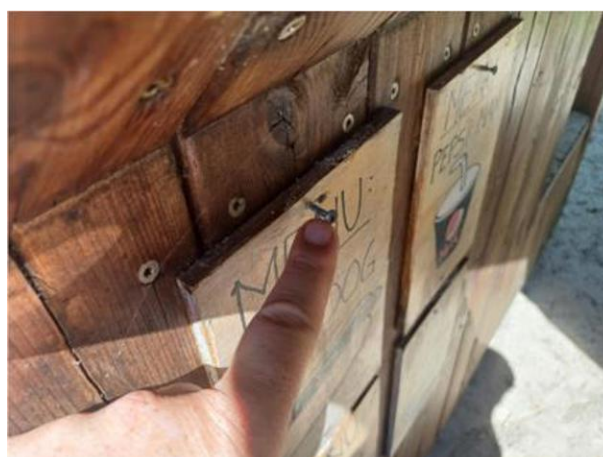
Risikovurdering: 3 - Uønsket

| Beskrivelse | Der må ikke være nogen udstikkende søm, skruer, wireafslutninger eller spidse eller skarpkantede komponenter i redskabet som her.<br>EN1176 Del 1 Pkt. 4.2.5 Redskabers finish |
| Bemærkninger | Der er to skruer ved menukortene. |

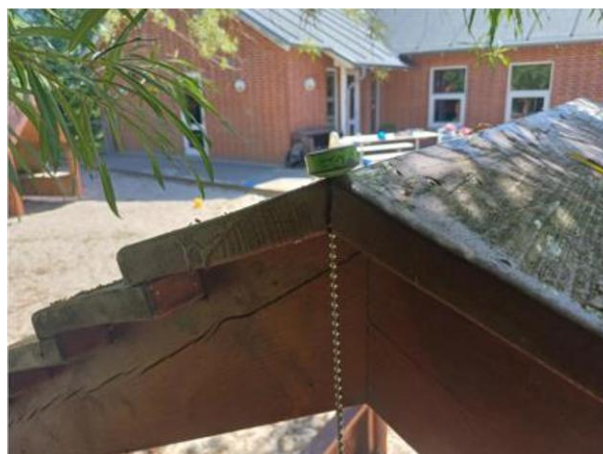
Risikovurdering: 3 - Uønsket

| Beskrivelse | Der er konstateret åbninger ved taget, der kan fange beklædningsdele, som fx en anoraksnor.<br>EN1176 Del 1 Pkt. 4.2.7.3 Fastklemning af tøj/hår<br>Anneks D 3.2.3 Tage |
| Bemærkninger | Dette er konstateret på bagsiden af legehusets tag. |

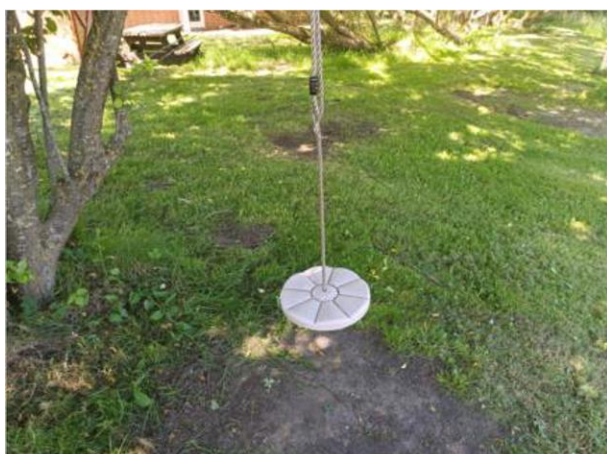
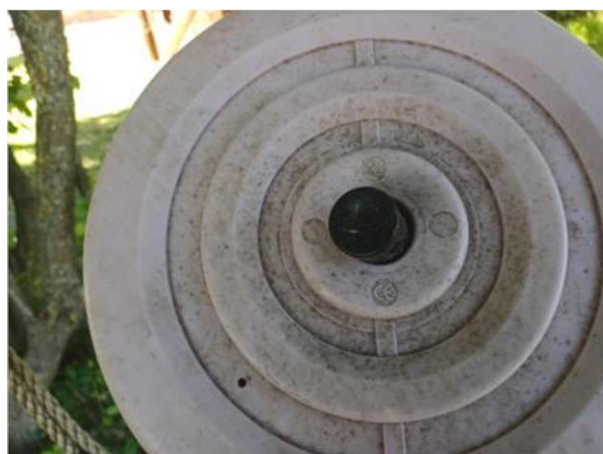
| Beskrivelse | BEMÆRKNING: Redskabet kan ikke leve op til kravene i legepladsstandarderne EN1176 |
| Bemærkninger | Gyngesædet betragtes som legetøj og hører ind under legetøjsstandarden EN71 (CE mærkning).<br>Legeplads redskaber bør produceres og installeres i henhold til legeplads standarden EN1176. |

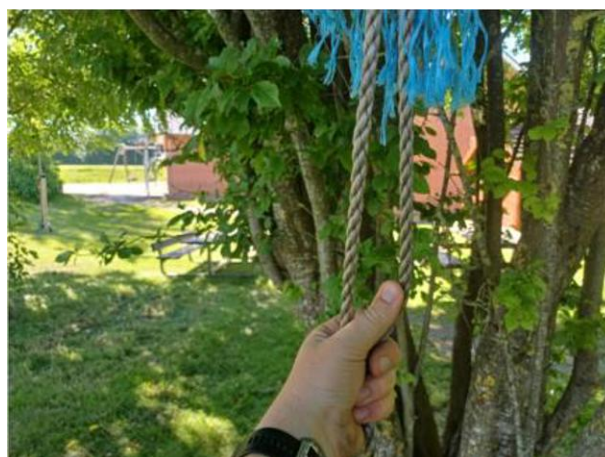
| Anmærkning | | Risikovurdering: 3 - Uønsket |
| Beskrivelse | Svingtovets diameter er ikke inden for det krævede interval. Svingtove skal have en diameter mellem 25mm og 45mm.<br>EN1176 Del 1 Pkt. 4.2.12.1 Tove der er fastgjort i den ene ende(Svingtove) | |
| Bemærkninger | Her er de målt til 8mm | |

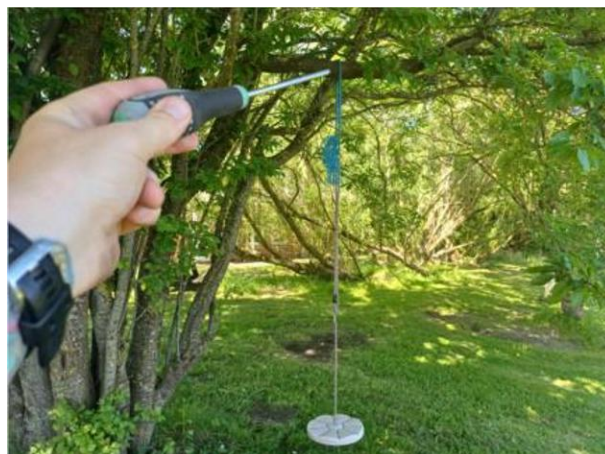
| Anmærkning | | Risikovurdering: 3 - Uønsket |
| Beskrivelse | BEMÆRKNING:Redskabet kan ikke leve op til kravene i legepladsstandarderne EN1176 | |
| Bemærkninger | Ophæng i levende træer er u hensigtsmæssigt. Grenen kan kvæles og styrken svækkes. Levende træers styrke kan ikke dokumenteres som krævet iht. til gældende standarder. | |

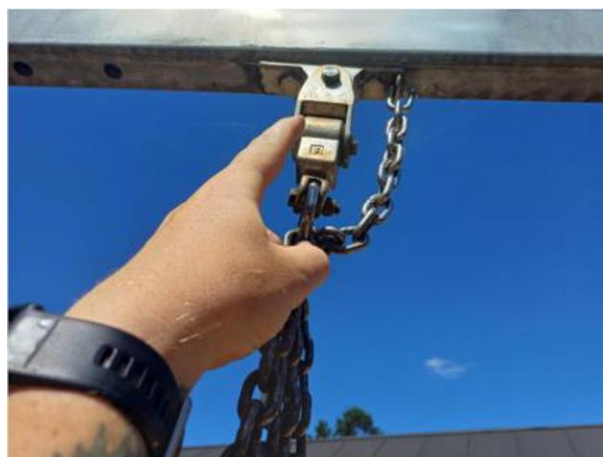
Risikovurdering: 4 - Lav

| Beskrivelse | Der er slid i viste komponenter/dele af redskabet. Se bemærkning.<br>Korrigerende vedligeholdelse |
| Bemærkninger | Der er konstateret begyndende slid i begge gyngelejlre. |

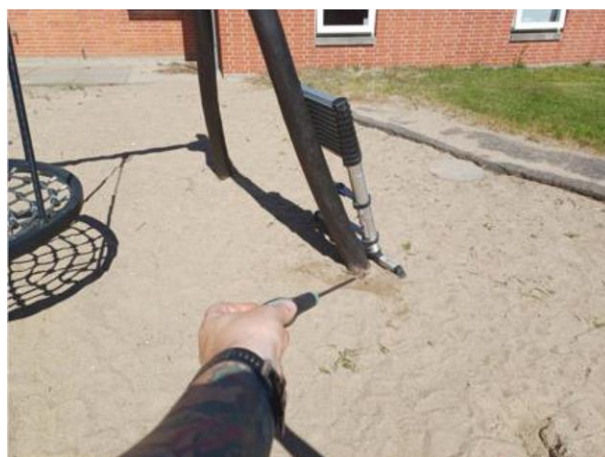
| Anmærkning | | Risikovurdering: 4 - Lav |
| Beskrivelse | En skruetrækker kan presses ind i viste trækomponenter som er i forfald.<br>Korrigerende vedligeholdelse | |
| Bemærkninger | Der er konstateret begyndende råd i splintlaget. | |

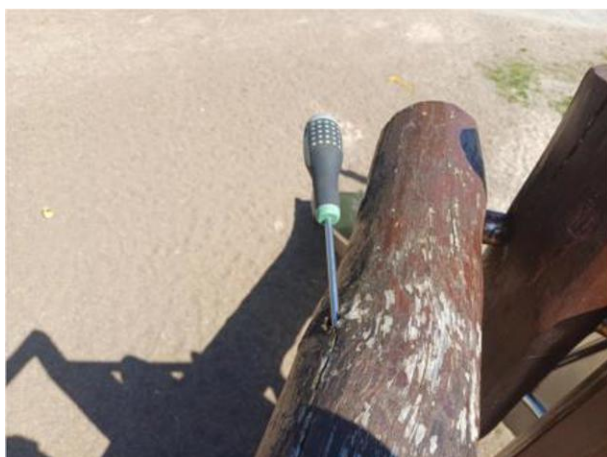
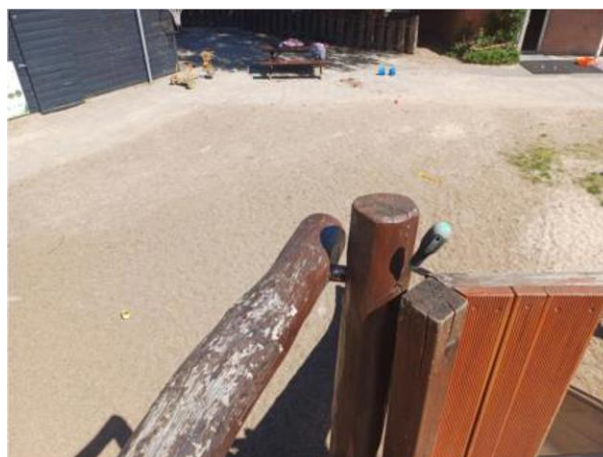
Risikovurdering: 4 - Lav

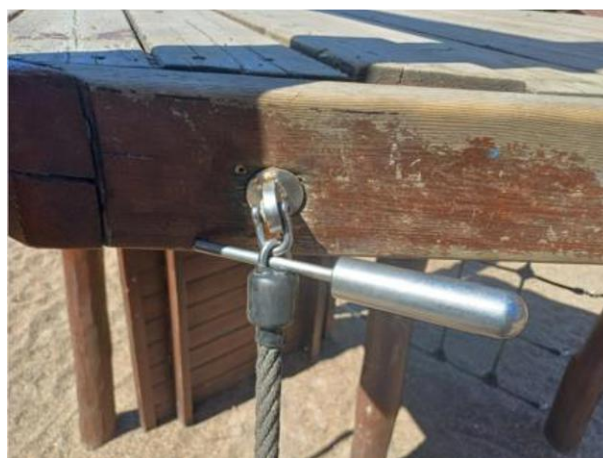
Risikovurdering: 4 - Lav

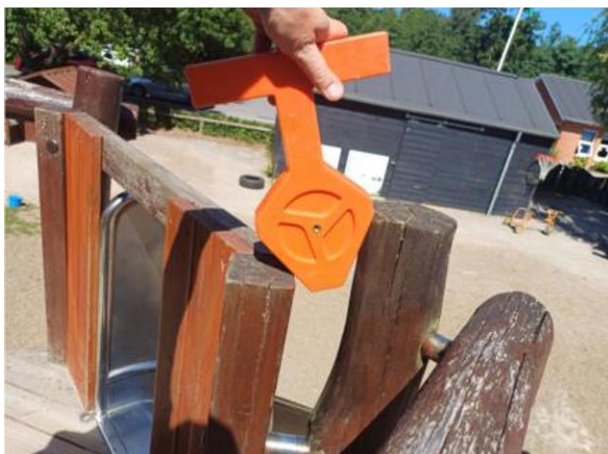
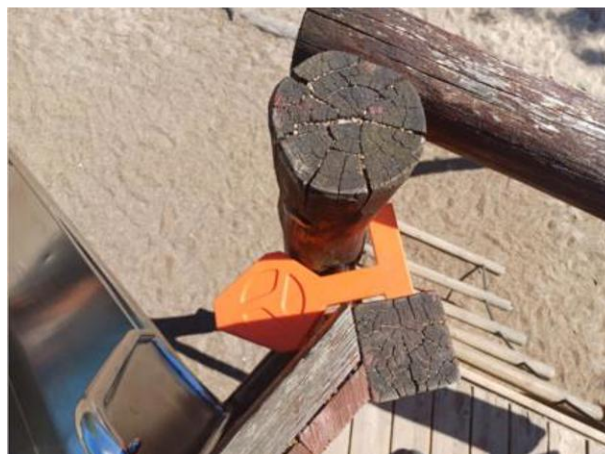
| Anmærkning | | Risikovurdering: 3 - Uønsket |
| Beskrivelse | Der er konstateret åbninger der kan fange brugerens fingre. Der er tale om åbninger med et mindste tværsnit mellem 8- og 25mm der kan fange brugerens fingre, som er placeret mere end 1000mm fra faldunderlaget. Risikoen opstår hvor en finger kan fanges, og kroppen stadig er i bevægelse.<br>EN1176 Del 1 Pkt. 4.2.7.6 Fastklemning af fingre | |

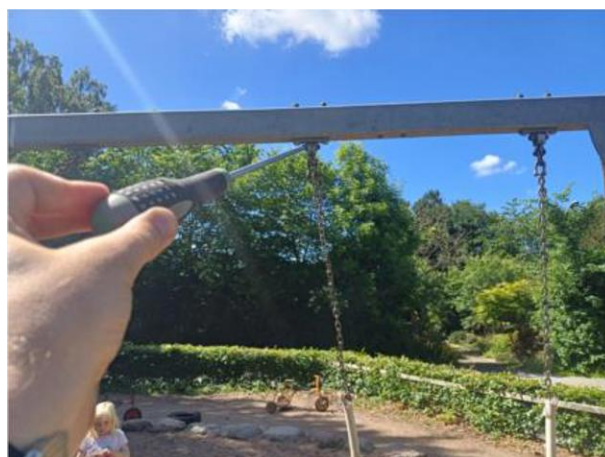
| Anmærkning | | Risikovurdering: 5 - Ubetydelig |
| Beskrivelse | Der er slid i viste komponenter/dele af redskabet. Se bemærkning.<br>Korrigerende vedligeholdelse | |
| Bemærkninger | Der er konstateret slid på kædeovertræk | |

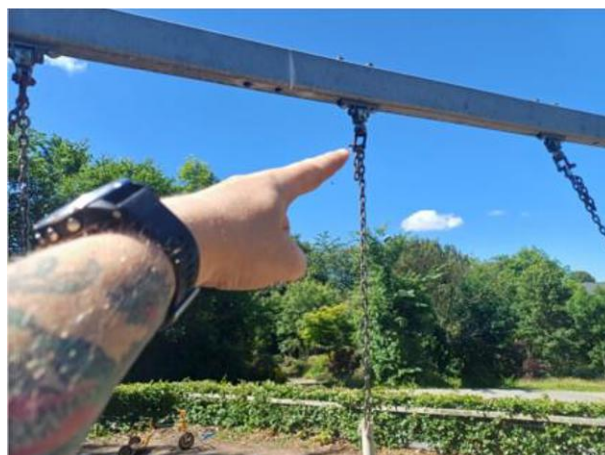
| Anmærkning | | Risikovurdering: 4 - Lav |
| Beskrivelse | Viste metaldele viser tegn på rust. Metaldele skal være bestandige over for atmosfæriske påvirkninger og katodisk korrosion.<br>EN1176 Del 1 Pkt. 4.1.4 Metaller | |
| Bemærkninger | Der er konstateret rust i alle fire sjækler ved gyngelejret. | |

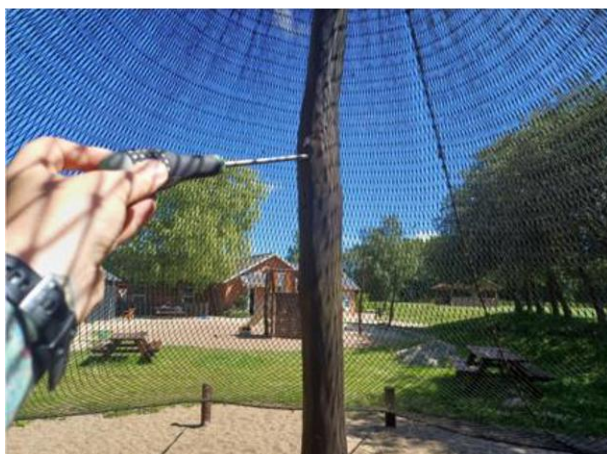
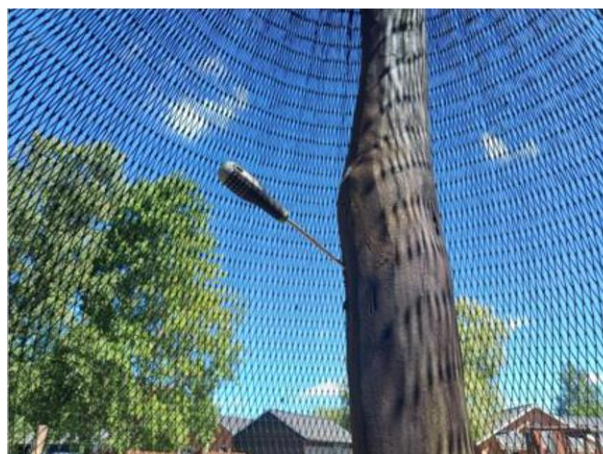
Risikovurdering: 4 - Lav

| Beskrivelse | En skruetrækker kan presses ind i viste trækomponenter som er i forfald.<br>Korrigerende vedligeholdelse |
| Bemærkninger | Der er konstateret begyndende råd i stolpen. |

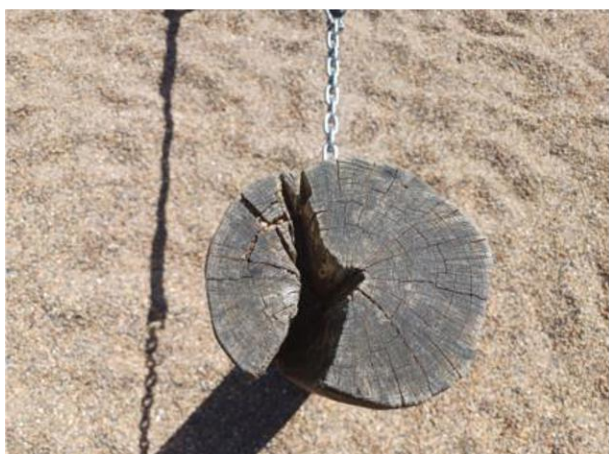
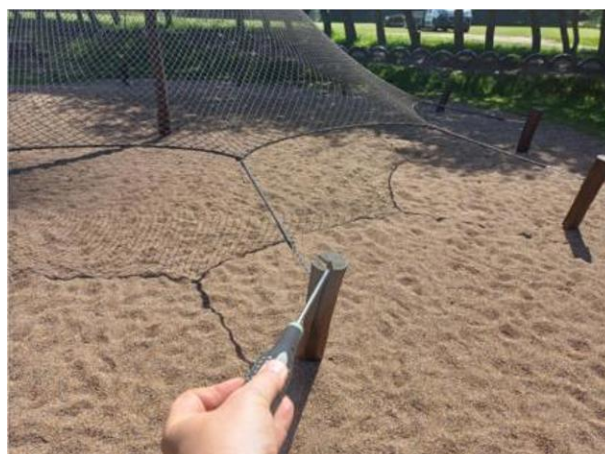
| Anmærkning | | Risikovurdering: 4 - Lav |
| Beskrivelse | Korrigerende vedligeholdelse | |
| Bemærkninger | Den viste stolpe er flækket, vær OBS på udviklingen. | |

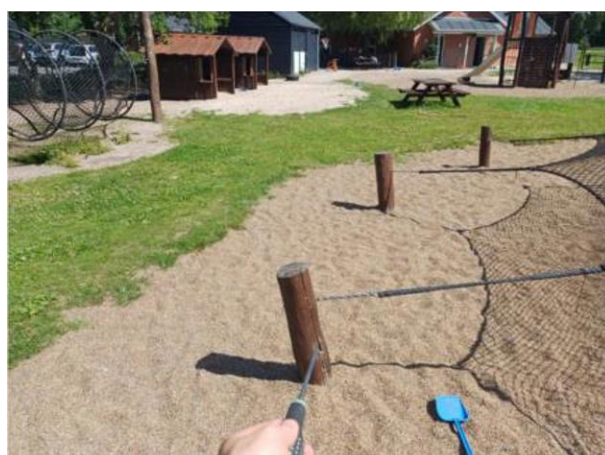
| Anmærkning | | Risikovurdering: 4 - Lav |
| Beskrivelse | En skruetrækker kan presses ind i viste trækomponenter som er i forfald.<br>Korrigerende vedligeholdelse | |
| Bemærkninger | De to viste stolper, er der konstateret råd på. | |

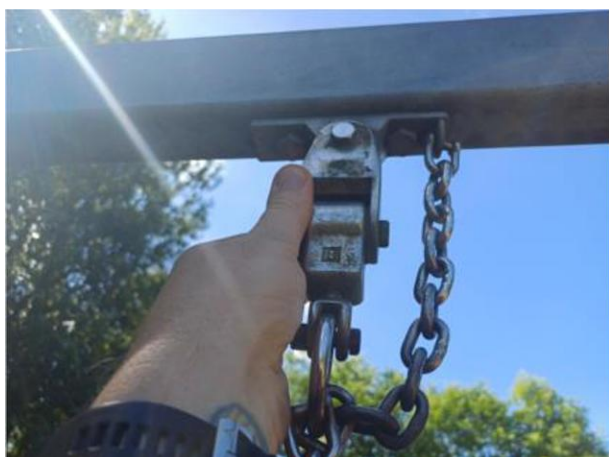
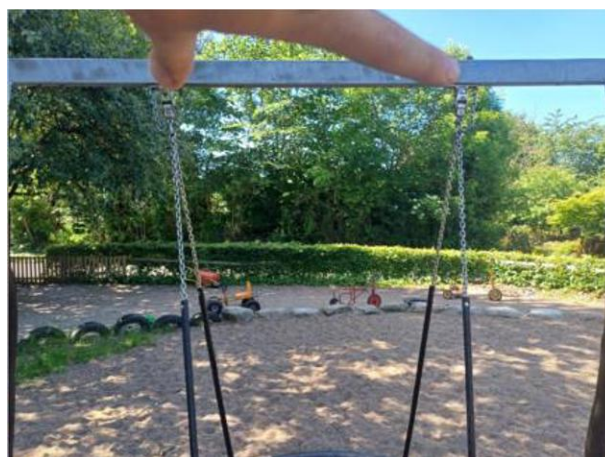
| Anmærkning | | Risikovurdering: 4 - Lav |
| Beskrivelse | Der er slid i viste komponenter/dele af redskabet. Se bemærkning.<br>Korrigerende vedligeholdelse | |
| Bemærkninger | Begge gyngephæng er slidte. | |

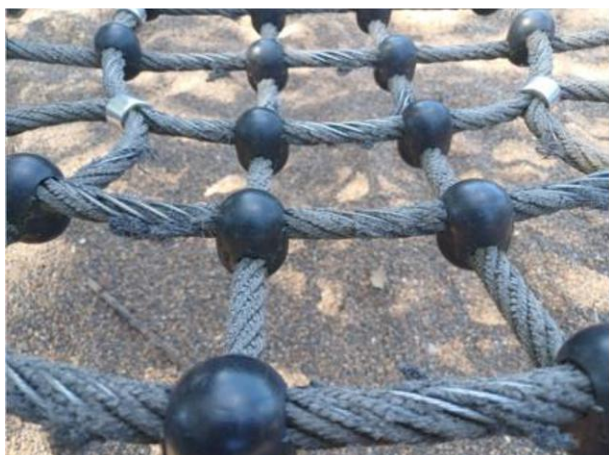
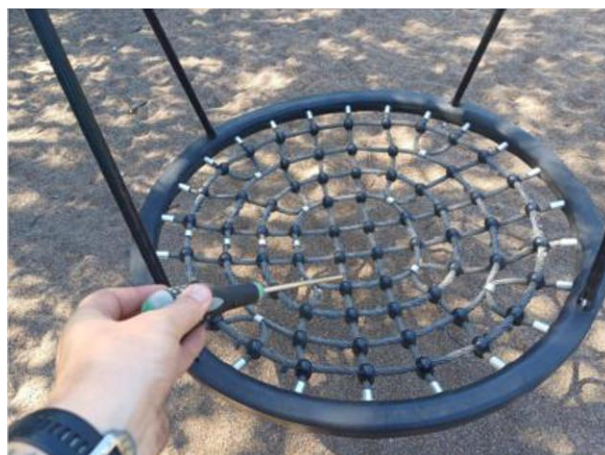
| Anmærkning | | Risikovurdering: 4 - Lav |
| Beskrivelse | Beklædningen af dugten på den beklædte wirer er slidt i stykker. Ved anvendelse af beklædte wirer, skal wirens stålkerne være helt dækket af syntetiske garner. Hold øje med wirelus.<br>EN1176 Del 1 Pkt. 4.2.12.4 Beklædte ståltove og EN1176 Del 7 Pkt. 8.2.7 Korrigerende vedligeholdelse | |
| Bemærkninger | Kurven er slidt, Hold øje med wirelus. | |

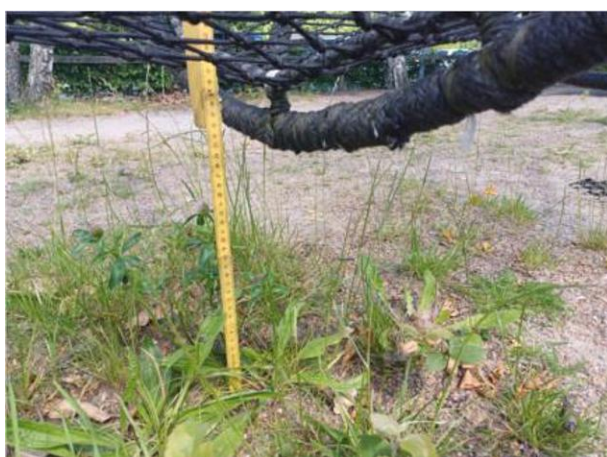
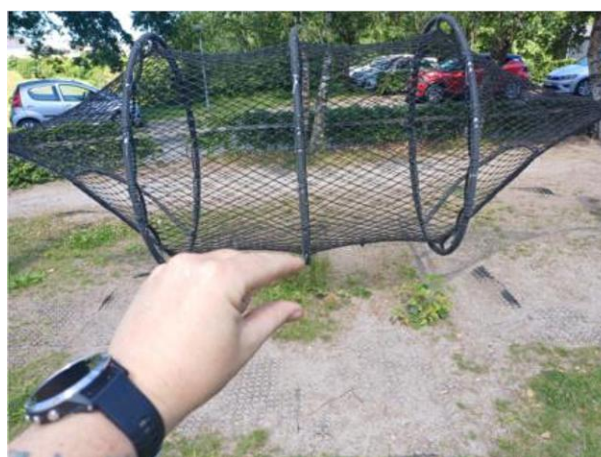
Risikovurdering: 4 - Lav

| Beskrivelse | Der er risiko for fastklemning under den bevægelige del. Hvis bevægelige dele kan udgøre en fare for kroppen, skal der være en afstand til jorden på mindst 400 mm. EN1176 Del 1 Pkt. 4.2.6 Bevægelige dele |
| Bemærkninger | Her er der målt 30cm |

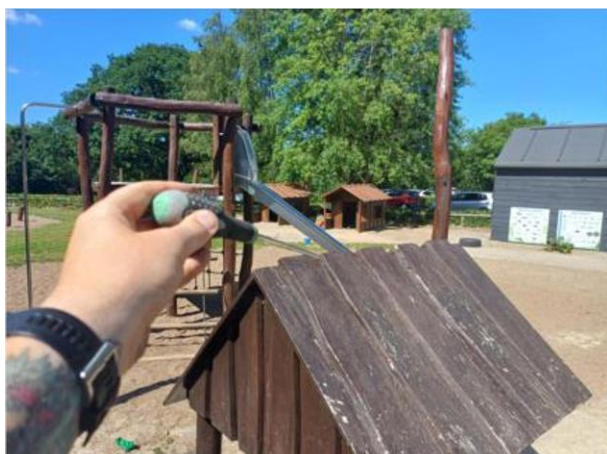
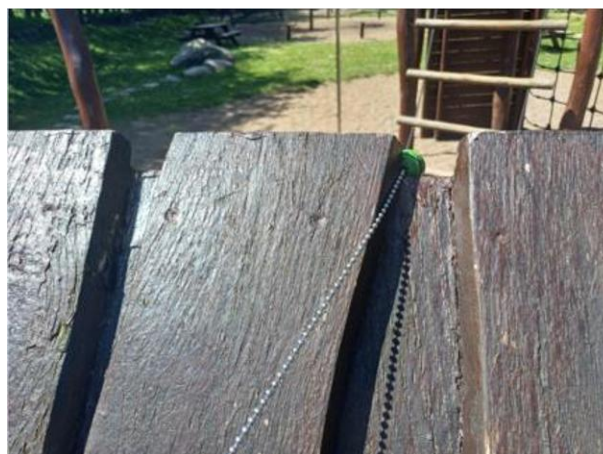
Risikovurdering: 3 - Uønsket

| Beskrivelse | Der er konstateret åbninger ved taget, der kan fange beklædningsdele, som fx en anoraksnor.<br>EN1176 Del 1 Pkt. 4.2.7.3 Fastklemning af tøj/hår |
| Bemærkninger | Dette er konstateret på det viste sted. |

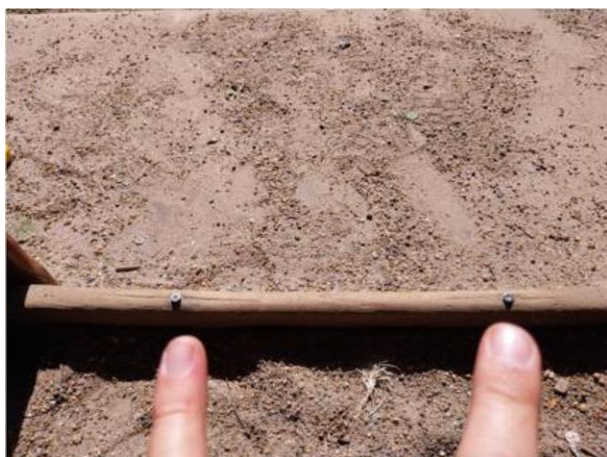
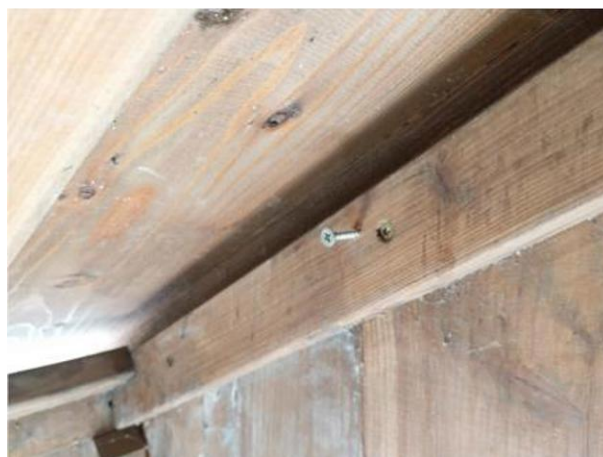
Risikovurdering: 4 - Lav

| Beskrivelse | Der må ikke være nogen udstikkende søm, skruer, wireafslutninger eller spidse eller skarpkantede komponenter i redskabet som her.<br>EN1176 Del 1 Pkt. 4.2.5 Redskabers finish |
| Bemærkninger | Der er to skruer indenfor i huset. |

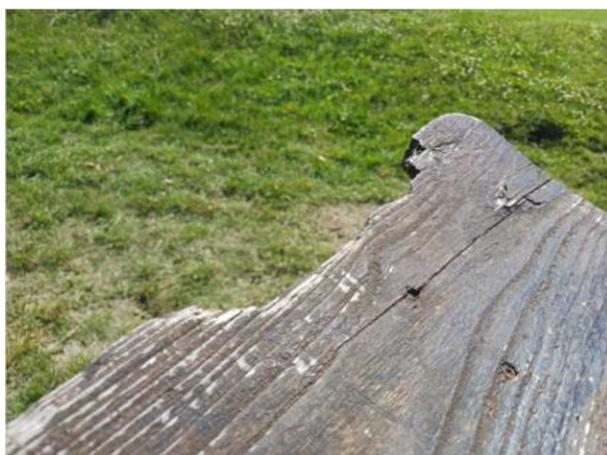
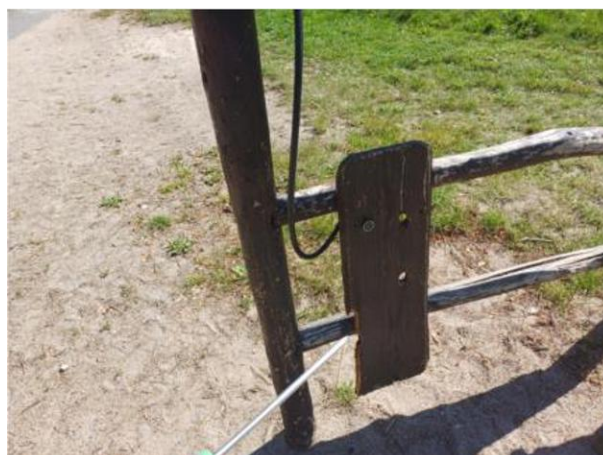
Risikovurdering: 4 - Lav

| Beskrivelse | En skruetrækker kan presses ind i viste trækomponenter som er i forfald.<br>Korrigerende vedligeholdelse |
| Bemærkninger | Træet er i generelt forfald. |
